Transportation Safety Board
of Canada

RÉFLEXIONS

Numéro 22 – juillet 2005

Le Lady Duck
La dureté de l'acier
Le pont et le *Windoc*

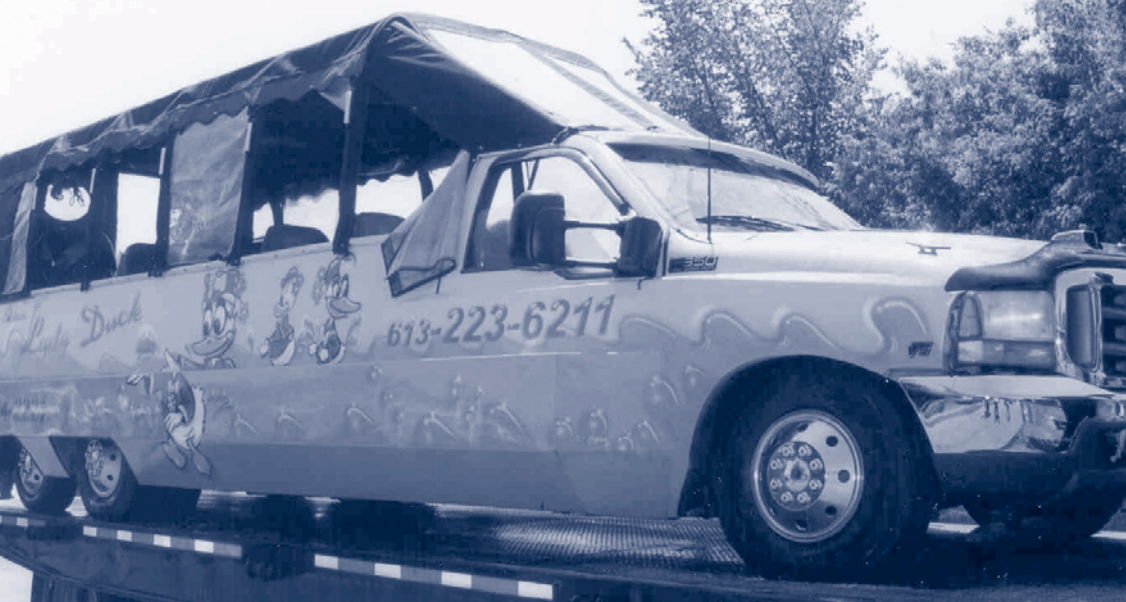
Le Lady Duck

Le 23 juin 2002, une excursion sur terre et sur la rivière des Outaouais en Ontario s'est terminée par le naufrage du véhicule amphibie *Lady Duck*. Il y avait 12 personnes à bord. Six passagers, le conducteur et le guide touristique ont réussi à quitter le véhicule et ont été recueillis par des embarcations privées qui étaient sur les lieux au moment du naufrage. Quatre passagers sont restés coincés dans le véhicule et se sont noyés. — Rapport n° M02C0030

- L'état du véhicule était tel que l'étanchéité ne pouvait pas être assurée. L'étanchéité était compromise par des fractures, par l'absence de garnitures et de joints d'étanchéité efficaces et par l'effet de siphonnement par la tuyauterie d'assèchement.
- En eau calme, le *Lady Duck* était susceptible d'embarquer de l'eau par l'avant, en raison du peu de franc-bord avant initial à l'arrêt et de la réduction proportionnelle du franc-bord avant réel lorsque le déplacement du véhicule créait une vague de proue.
- En eau perturbée par le sillage d'autres embarcations, le *Lady Duck* était fortement susceptible d'embarquer de l'eau quand il rencontrait des vagues moyennes.

En cas de mauvais fonctionnement ou de panne d'une pompe, toute accumulation, dont celle de l'eau infiltrée en raison de fuites dans la coque, ne pouvait être décelée par le conducteur. Le poids combiné de l'eau embarquée et de l'eau s'infiltrant par les fuites au palier d'arbre de transmission et par l'effet de siphonnement de la tuyauterie d'assèchement avait pour effet de réduire le franc-bord avant. En conséquence, le véhicule était plus susceptible d'embarquer de l'eau par-dessus la visière à mesure que la vitesse augmentait et qu'il traversait sa propre vague de proue et le sillage d'autres embarcations.

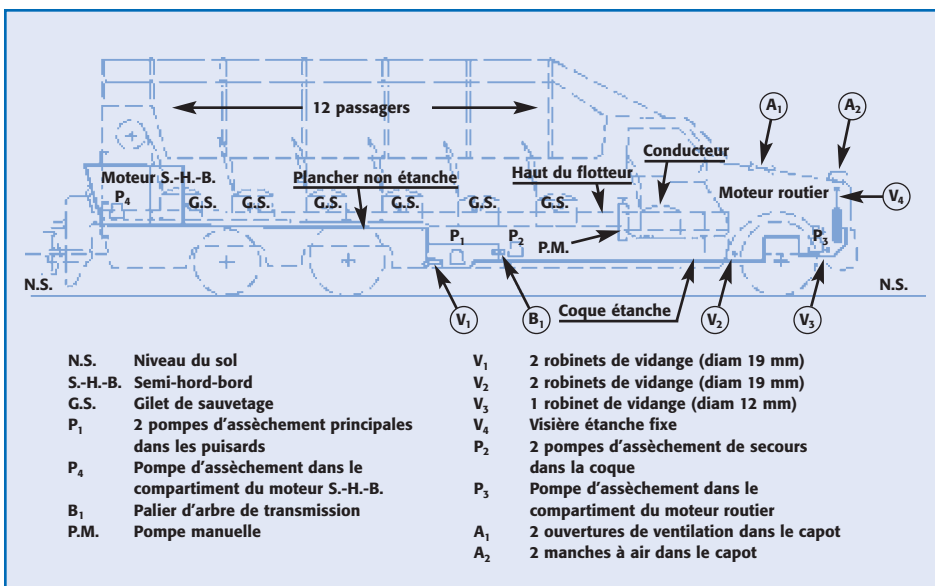
Schéma d'aménagement

**Les deux pompes
d'assèchement principales
étaient inopérantes.**

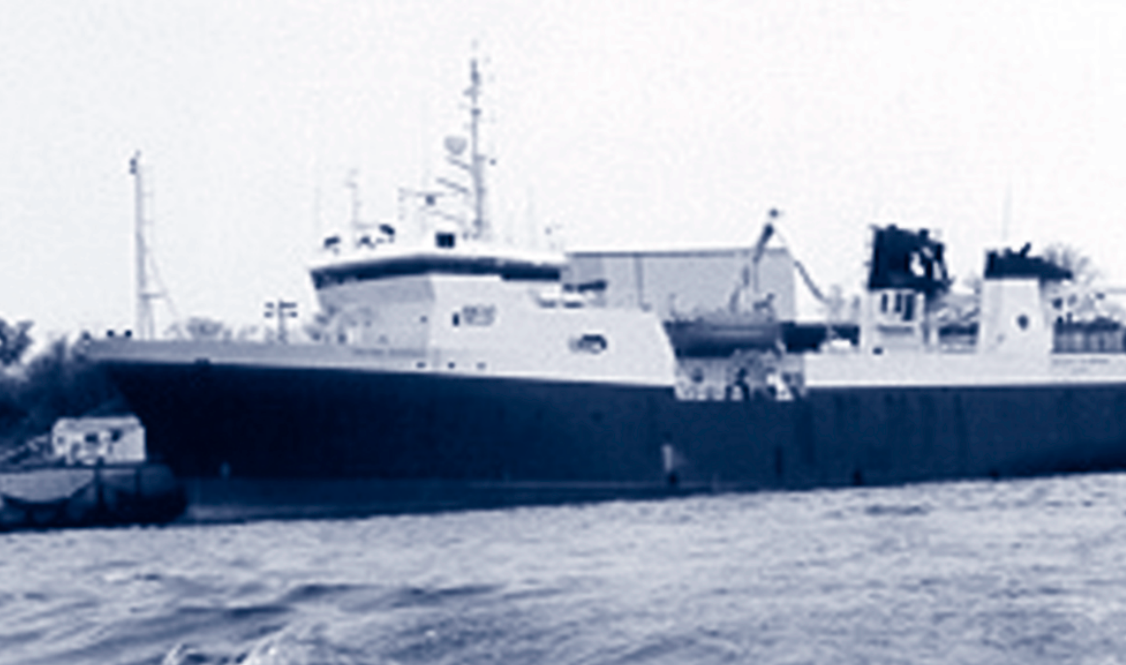
Lutte contre l'incendie

Dans l'après-midi du 17 mars 2002, alors que le grand bateau de pêche *Katsheshuk* était immobilisé dans les glaces en attendant que les conditions météorologiques s'améliorent, un incendie s'est déclaré dans la partie avant du navire. Après avoir vainement tenté de lutter contre l'incendie, on a décidé d'abandonner le navire. Plusieurs jours plus tard, le remorqueur *Atlantic Maple* a pris le navire en remorque et a appareillé en direction de St. John's (Terre-Neuve-et-Labrador). Le remorqueur et le navire remorqué ont rencontré du mauvais temps et ont dû s'abriter dans la baie Trinity (Terre-Neuve-et-Labrador). Quand la météo s'est finalement améliorée, le remorqueur et le navire remorqué sont repartis. Le matin du 30 mars 2002, alors qu'il était à environ six milles marins au nord-ouest du cap St. Francis (Terre-Neuve-et-Labrador), le *Katsheshuk* a gîté et a coulé. — Rapport n° M02N0007

Les mesures de lutte contre l'incendie qui ont été prises par l'équipage, quoique bien intentionnées, étaient inappropriées et se sont avérées infructueuses. L'examen du rôle d'appel des exercices incendie a révélé que les membres de l'équipage ne se sont pas rendus à leurs postes d'urgence désignés, mais qu'ils ont plutôt pris des mesures chacun de leur côté, si bien que

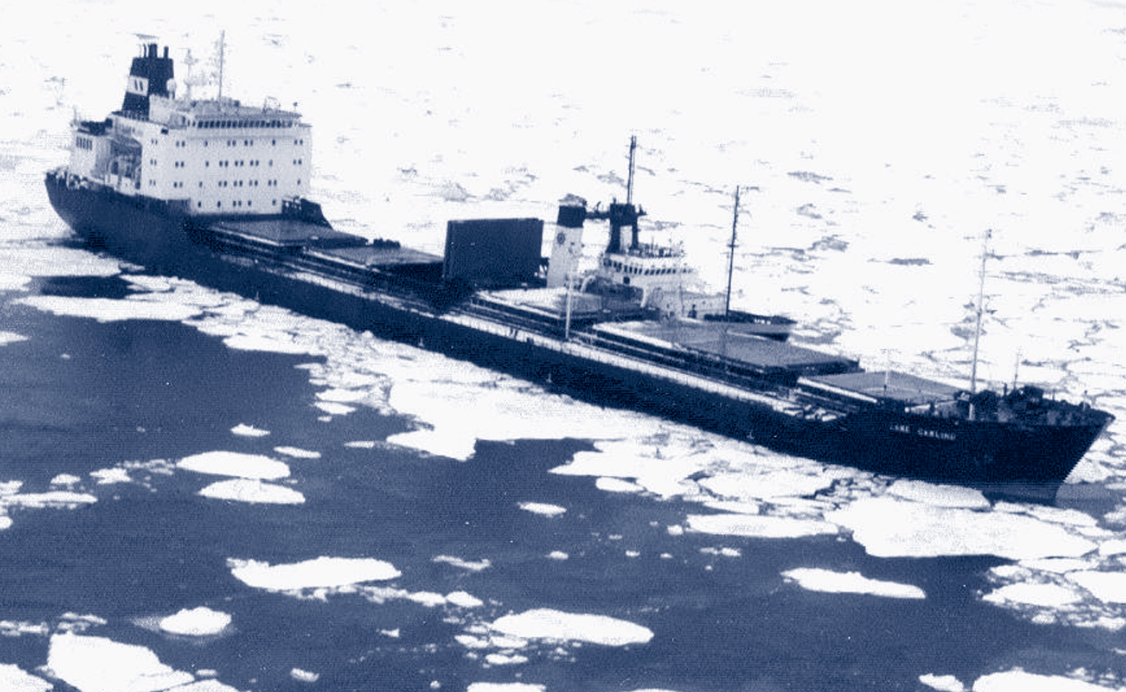
Le Lake Carling est immobilisé dans les glaces le 22 mars 2002 (on aperçoit le remorqueur d'assistance Ryan Leet sur bâbord)

La cassure principale se trouvait dans la moitié avant d'une manifestation de fissure qui était apparente de part et d'autre de la membrure. Cinq manifestations de fissure analogues ont été décelées dans la cale n° 4, aux membrures 89 et 93 à bâbord et aux membrures 85, 91 et 96 à tribord. Toutes ces manifestations semblaient partir d'un point situé près de la base de la membrure au bord de la soudure et donner naissance à deux fissures, une à l'avant et l'autre à l'arrière de la membrure, d'une longueur d'à peu près 75 mm chacune, montrant une configura-

La ténacité relativement faible du bordé de muraille en présence de températures voisines de 0 °C a permis à la fissure avant de la membrure 91 (bâbord) de s'agrandir jusqu'à provoquer une défaillance sous une charge bien inférieure à la résistance à la traction du matériau.

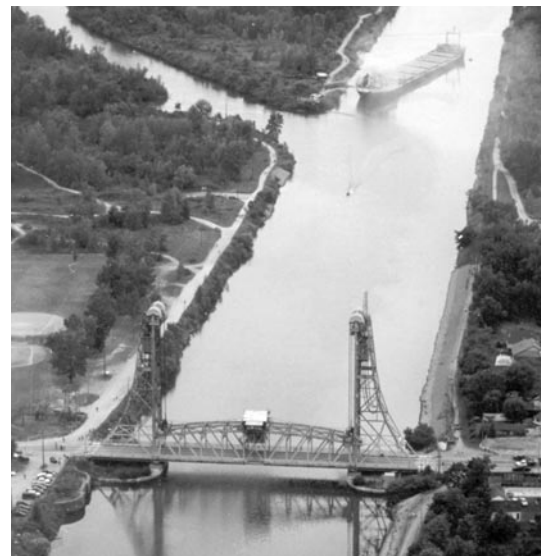
Vue aérienne (vers le nord) du pont et du navire (photo prise par Harry Rosettani)

L'examen du système d'extincteurs automatiques à eau du *Windoc* a révélé que le réseau de distribution avait été fixé à des structures en bois. Une fois que le feu a détruit les composants en bois, le réseau de distribution des extincteurs s'est effondré et est devenu inutilisable. C'est pourquoi le BST s'est inquiété du fait que d'autres navires puissent être équipés de systèmes d'extincteurs automatiques à eau fixés à des structures internes combustibles, tout comme sur le *Windoc*, et que l'exposition de ces systèmes au feu risque de rendre ces systèmes inutilisables.
